## 高圧ガス保安 安全講習会 高圧ガス保安法について

平成 19年 6月 20日

大陽日酸(株)関西支社技術部

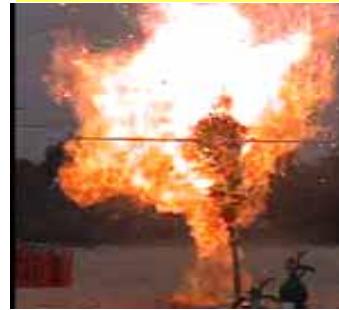
### 液化酸素（支燃性）燃焼実験

わら束に液化酸素をしみこませて着火
